MEMORIU DE PREZENTARE

REPARAȚIE CAPITALĂ TUNEL BĂNIȚA, KM 66+660 – 67+275, FIR II, LINIA CF 116 SIMERIA – PETROȘANI

BENEFICIAR:
Compania Națională de Căi Ferate C.F.R. SA
SUCURSALA REGIONALĂ C.F. TIMIȘOARA

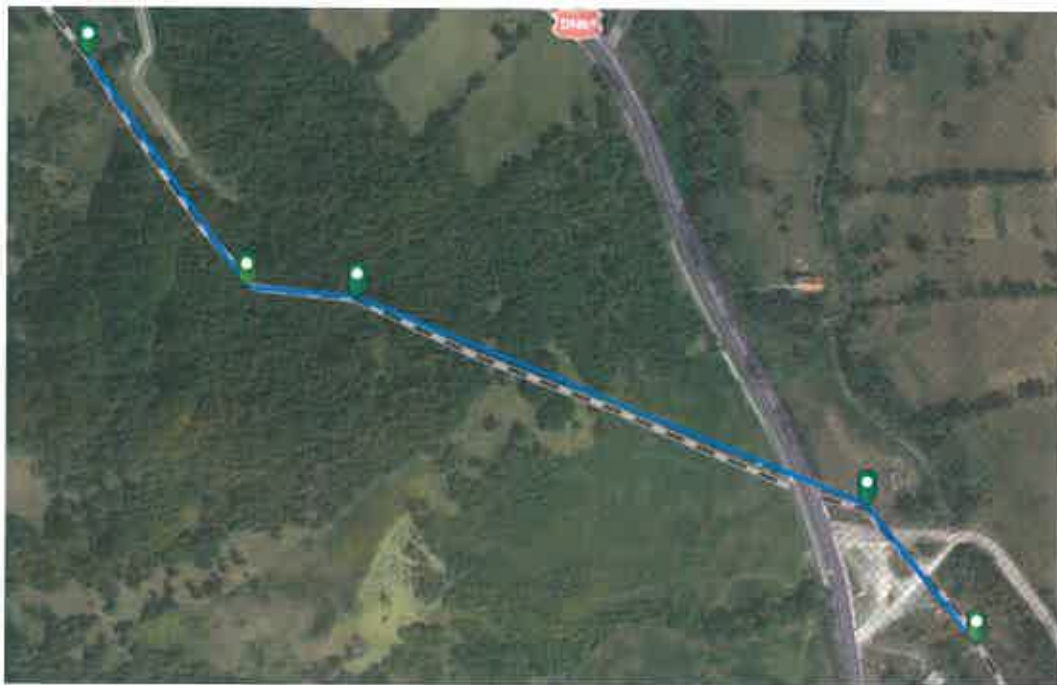
L= 615 m

Traseul în plan: intrarea în tunel este în aliniament pe o lungime de 25,00 m după care se continuă cu curbă la stânga între km 66+685 – km 66+812 (pe o lungime de 127,00m) cu $R = 190\text{m}$, apoi aliniament pe o lungime de 385,00 m și curbă la dreapta de la km 67+197 cu raza curbei $R = 190\text{m}$.

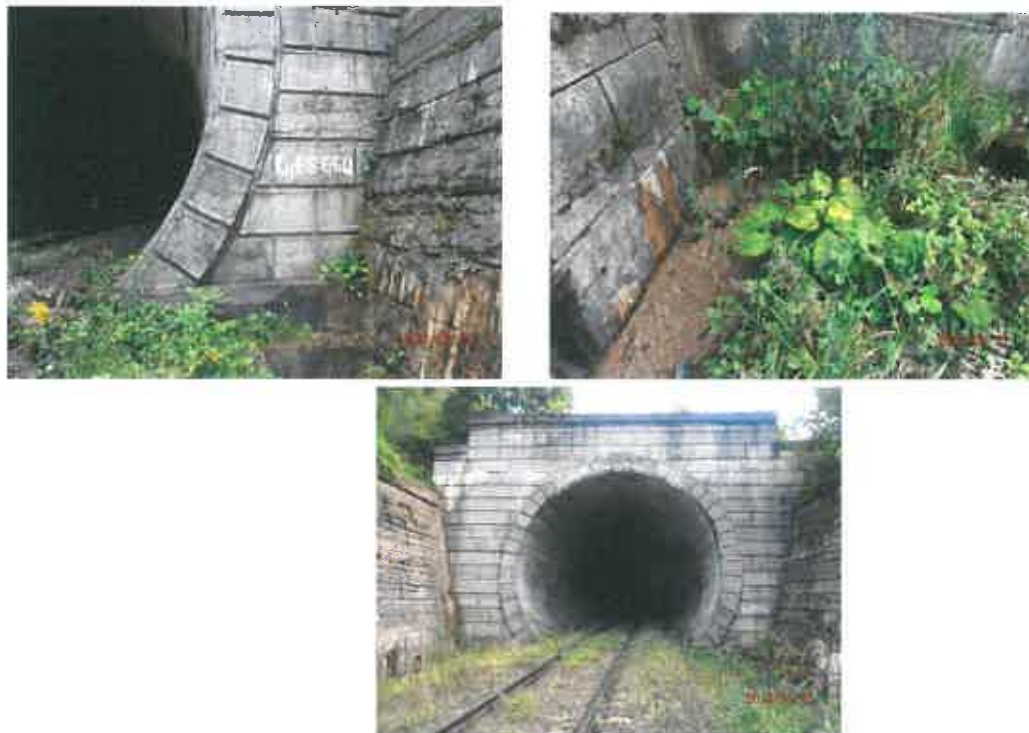
Figura 2 – Fotografii amplasament lucrare

Tunelul este realizat înainte de anul 1900, tunelul este realizat la ambele capete în tranșee deschise (pe 95m la intrare și pe 74m lungime la ieșire). Umpluturile cu care au fost astupate tranșeele au fost găsite îmbibate cu apă, prin lucrările de prospectare executate în diversele etape în care s-au executat reparații de întreținere la tunel.

Între anii 1987 – 1989, camășia inițială a tunelului, executată din zidărie degradată pe parcursul timpului, a fost înlocuită cu o altă, realizată din beton, folosindu-se metoda scutului la reconstrucție.

Cu toate ca starea tehnică generală a tunelului poate fi apreciată bună exista o evoluție defavorabilă cu degradări, lentă și anume:

- În interiorul tunelului principalele defecte conform releveului au fost:
 - zone cu goluri rămase de la betonare în zona cheii bolții căptușelii interioare unde se vede armătura și hidroizolația, rosturi deschise, etc.

- țurțuri și blocuri de gheață în special sub nașterile bolții, la partea interioară a secțiunii în perioada de iarnă.
 - infiltrații sub formă de umezeli și picurări, eflorescențe și exfolieri;

- infiltrații sub formă de umezeli sau efecte ale acestora sub formă de depuneri de săruri (eflorescențe);
 - rosturile dintre inele degradate;
 - fisuri;

- armături vizibile, etc.;
 - degradări ale betonului din picioarele drepte sub formă de segregări, goluri în bolta betonului;
- În exteriorul tunelului la:

- intrare șanțul de deasupra portalului este degradat. Aripile stânga/dreapta prezintă degradări ale betonului și vegetație. Șanțurile aripilor și a zidurilor sunt colmatate. De asemenea aripa de pe partea dreaptă (la baza ei) prezintă degradare a betonului;

- ieșire - Aripile stânga/dreapta prezintă degradări ale betonului și vegetație
